Gestion globale des bassins versants - retour d'expériences

Syndicat de Rivières Val de Vienne

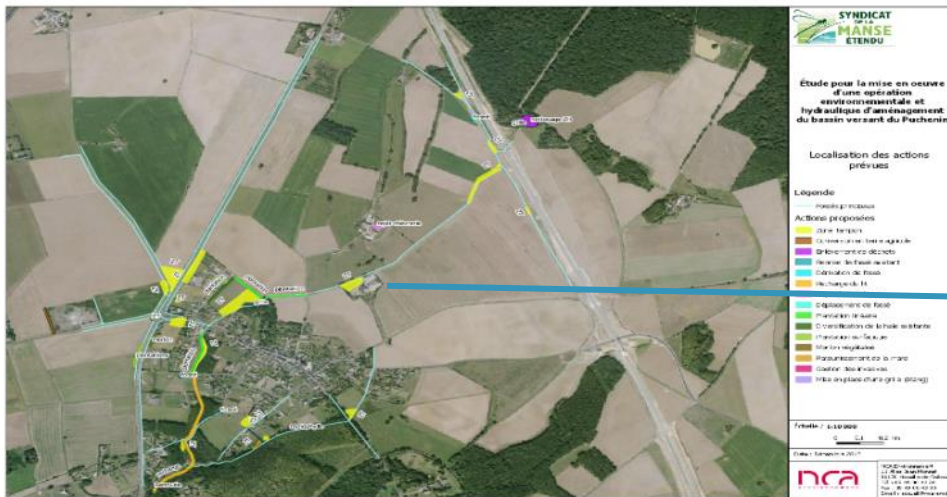
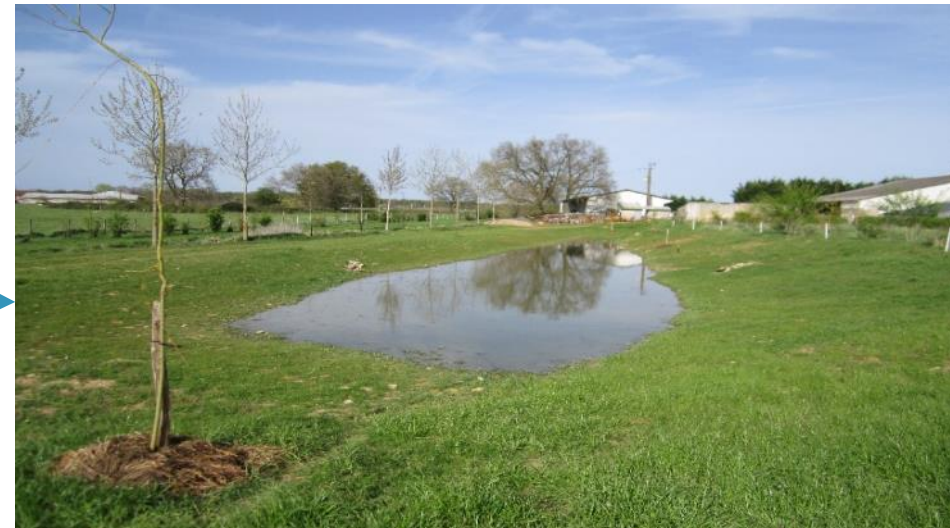
Actions bassin versant

- Travaux de plantations de haies (partenariat)
- Travaux d'agroforesterie (partenariat)
